Lavori di ?????

Punto critico

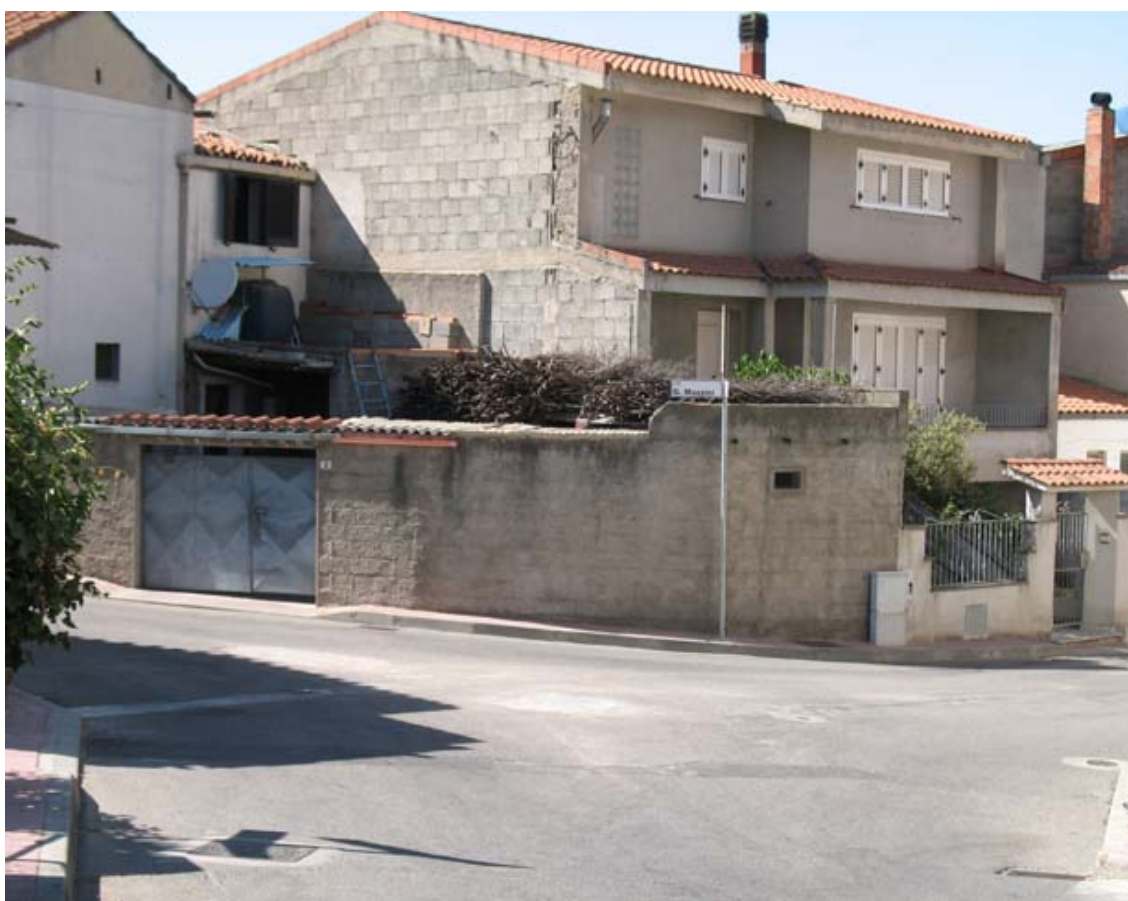
Dopo oltre due mesi finalmente il centro dell'incrocio tra la via Mazzini e la Via Eleonora è nuovamente sgombro, cosa sia successo sotto al sottile strato di cemento che ora ricopre il centro dell'incrocio rimane al momento un mistero che spero non ci riservi altre sorprese.

Un tempo in quel punto c'era un chiusino in ghisa, adesso un "sottile" strato di cemento ci separa, forse, da un buco nella rete delle acque reflue, chi ha diretto il ripristino e chi ha fatto il calcolo della resistenza del manto?
